福島第1原発事故から4年 その真相と課題を探る

神戸凌霜午餐会

2015年3月11日

小石原健介

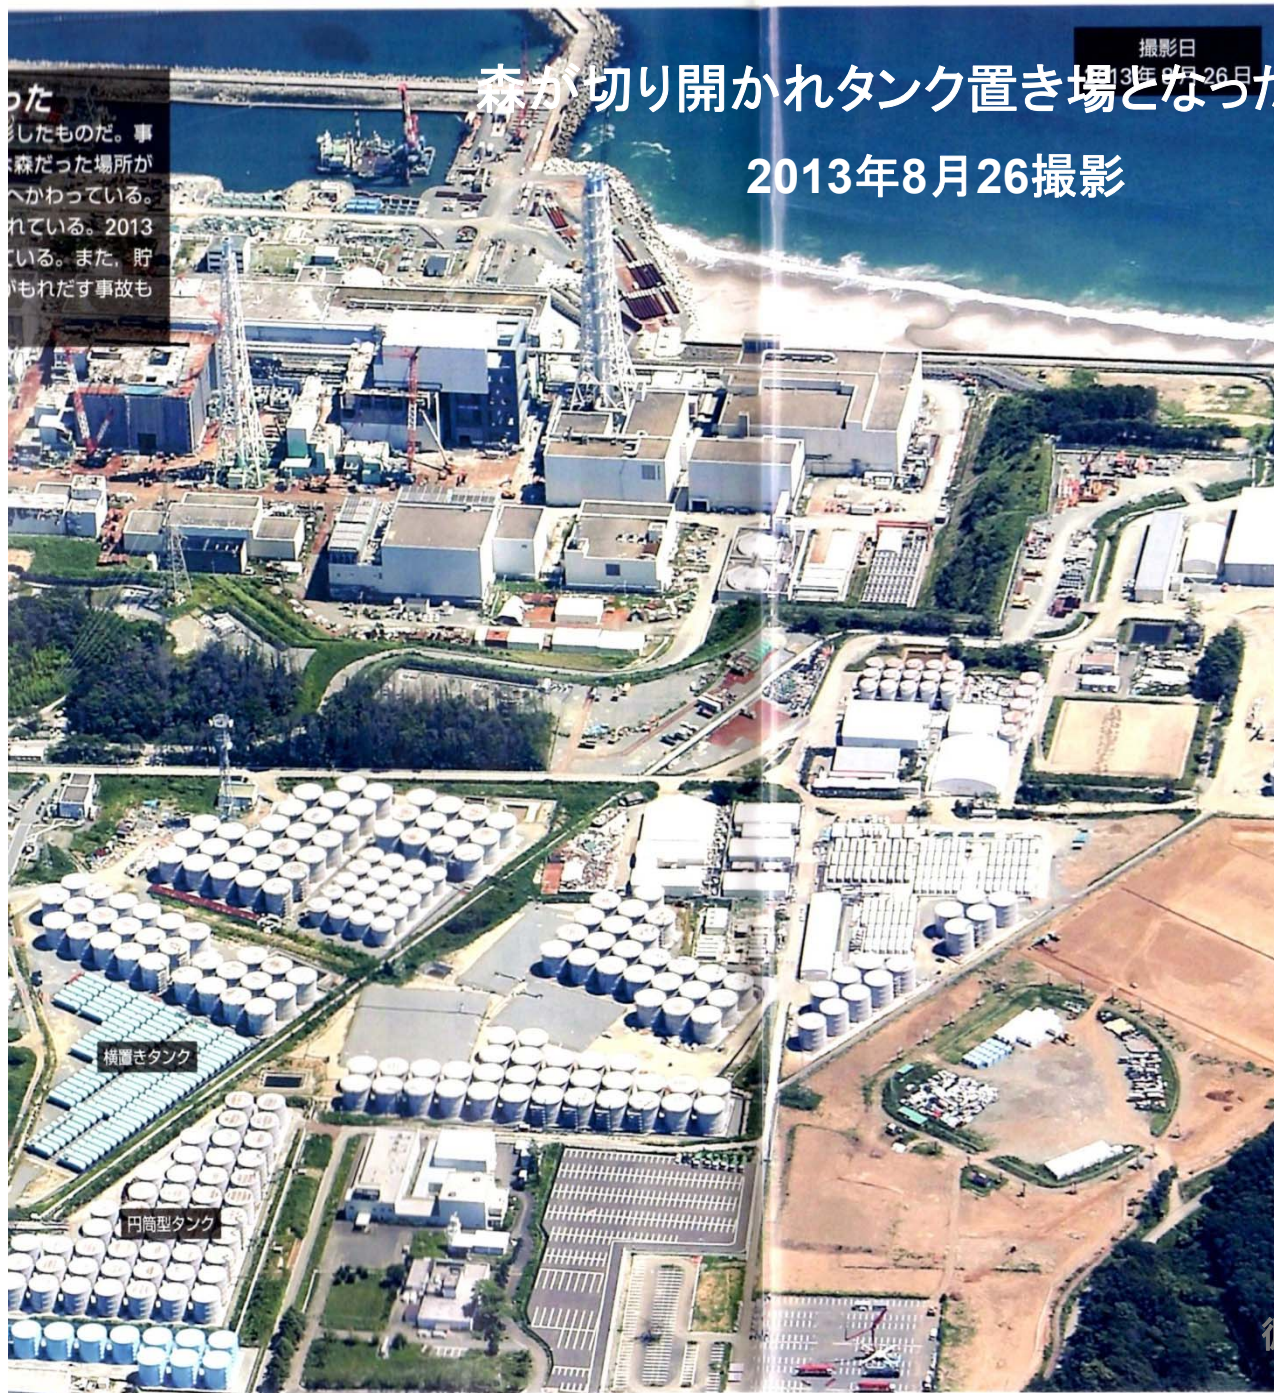
森が切り開かれてタンク置き場になった。2013年8月26日の撮影。貯蔵タンクは、円筒形、角型、横置の3種類が使われている。

敷地の西側に立ち並ぶタンク、その数、約1,000基

毎日400トン増え続ける汚染水を片っ端から急ごしらえのタンクに貯蔵しているが、タンクには不具合が発生、鉄板をボルトでつないで造ったタンクからあちこち隙間が開き、汚染水が土壤に漏れ出している。また整地が不十分なままタンクを傾いた場所では、誤って汚染水を満タンまで注水すると天板からあふれだすトラブルやタンク同士をつなぐバルブの開閉を誤り、汚染水が土壤に流出するなどの今後もリスクと隣り合わせの状況が続く。

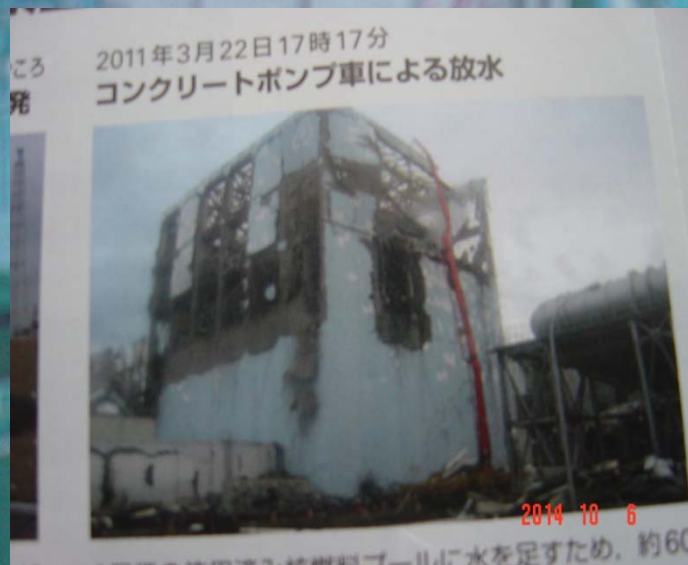
4号機燃料プールに水を足すため、約60メートルの高さから放水できる特殊なコンクリートポンプ車が投入された2011年3月22日

アメリカが最も懸念していた4号炉燃料棒プールの冷却について、当時どうしてよいか全く目処が立っていなかった。ところが3号炉の原子炉建屋の水素爆発でたまたま誤って3号機のベントガスの排気管が4号機の排気管と合流していたため3号機で水素を含むベントガスが4号機に逆流し、休止中の4号炉原子炉建屋が水素爆発を起こし建屋の天井が吹き飛んだため、燃料プールへの注水が建屋の上からの放水により可能となったことです。もしこれがなければ今回の事故はチェルノブイリの5倍の放射線物質の放出、首都機能は失われパニックとなった日本は最悪の事態を招いていたでしょう。

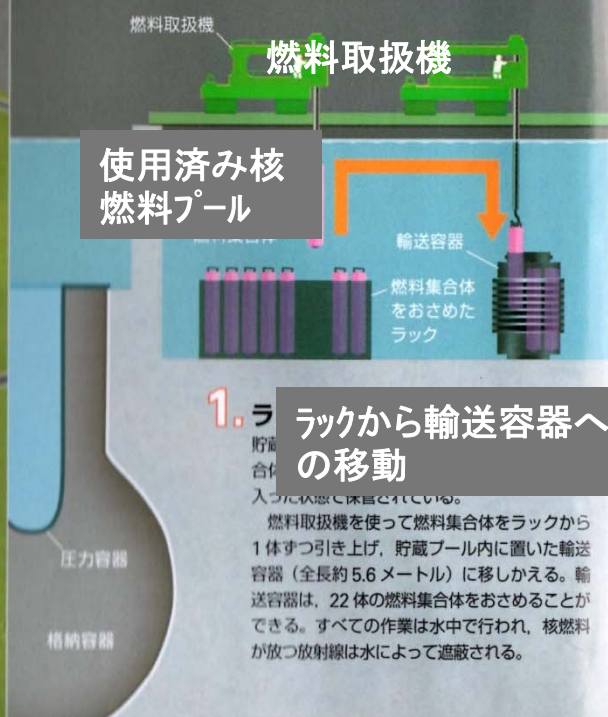
1. ラックから輸送容器への移動

燃料取扱機を使って燃料集集体をラックから1体ずつ引き上げ、貯蔵プール内に置いた輸送容器（全長約5.6メートル）に移しかえる。輸送容器は、22体の燃料集集体をおさめることができる。すべての作業は水中で行われ、核燃料が放射線は水によって遮蔽される。

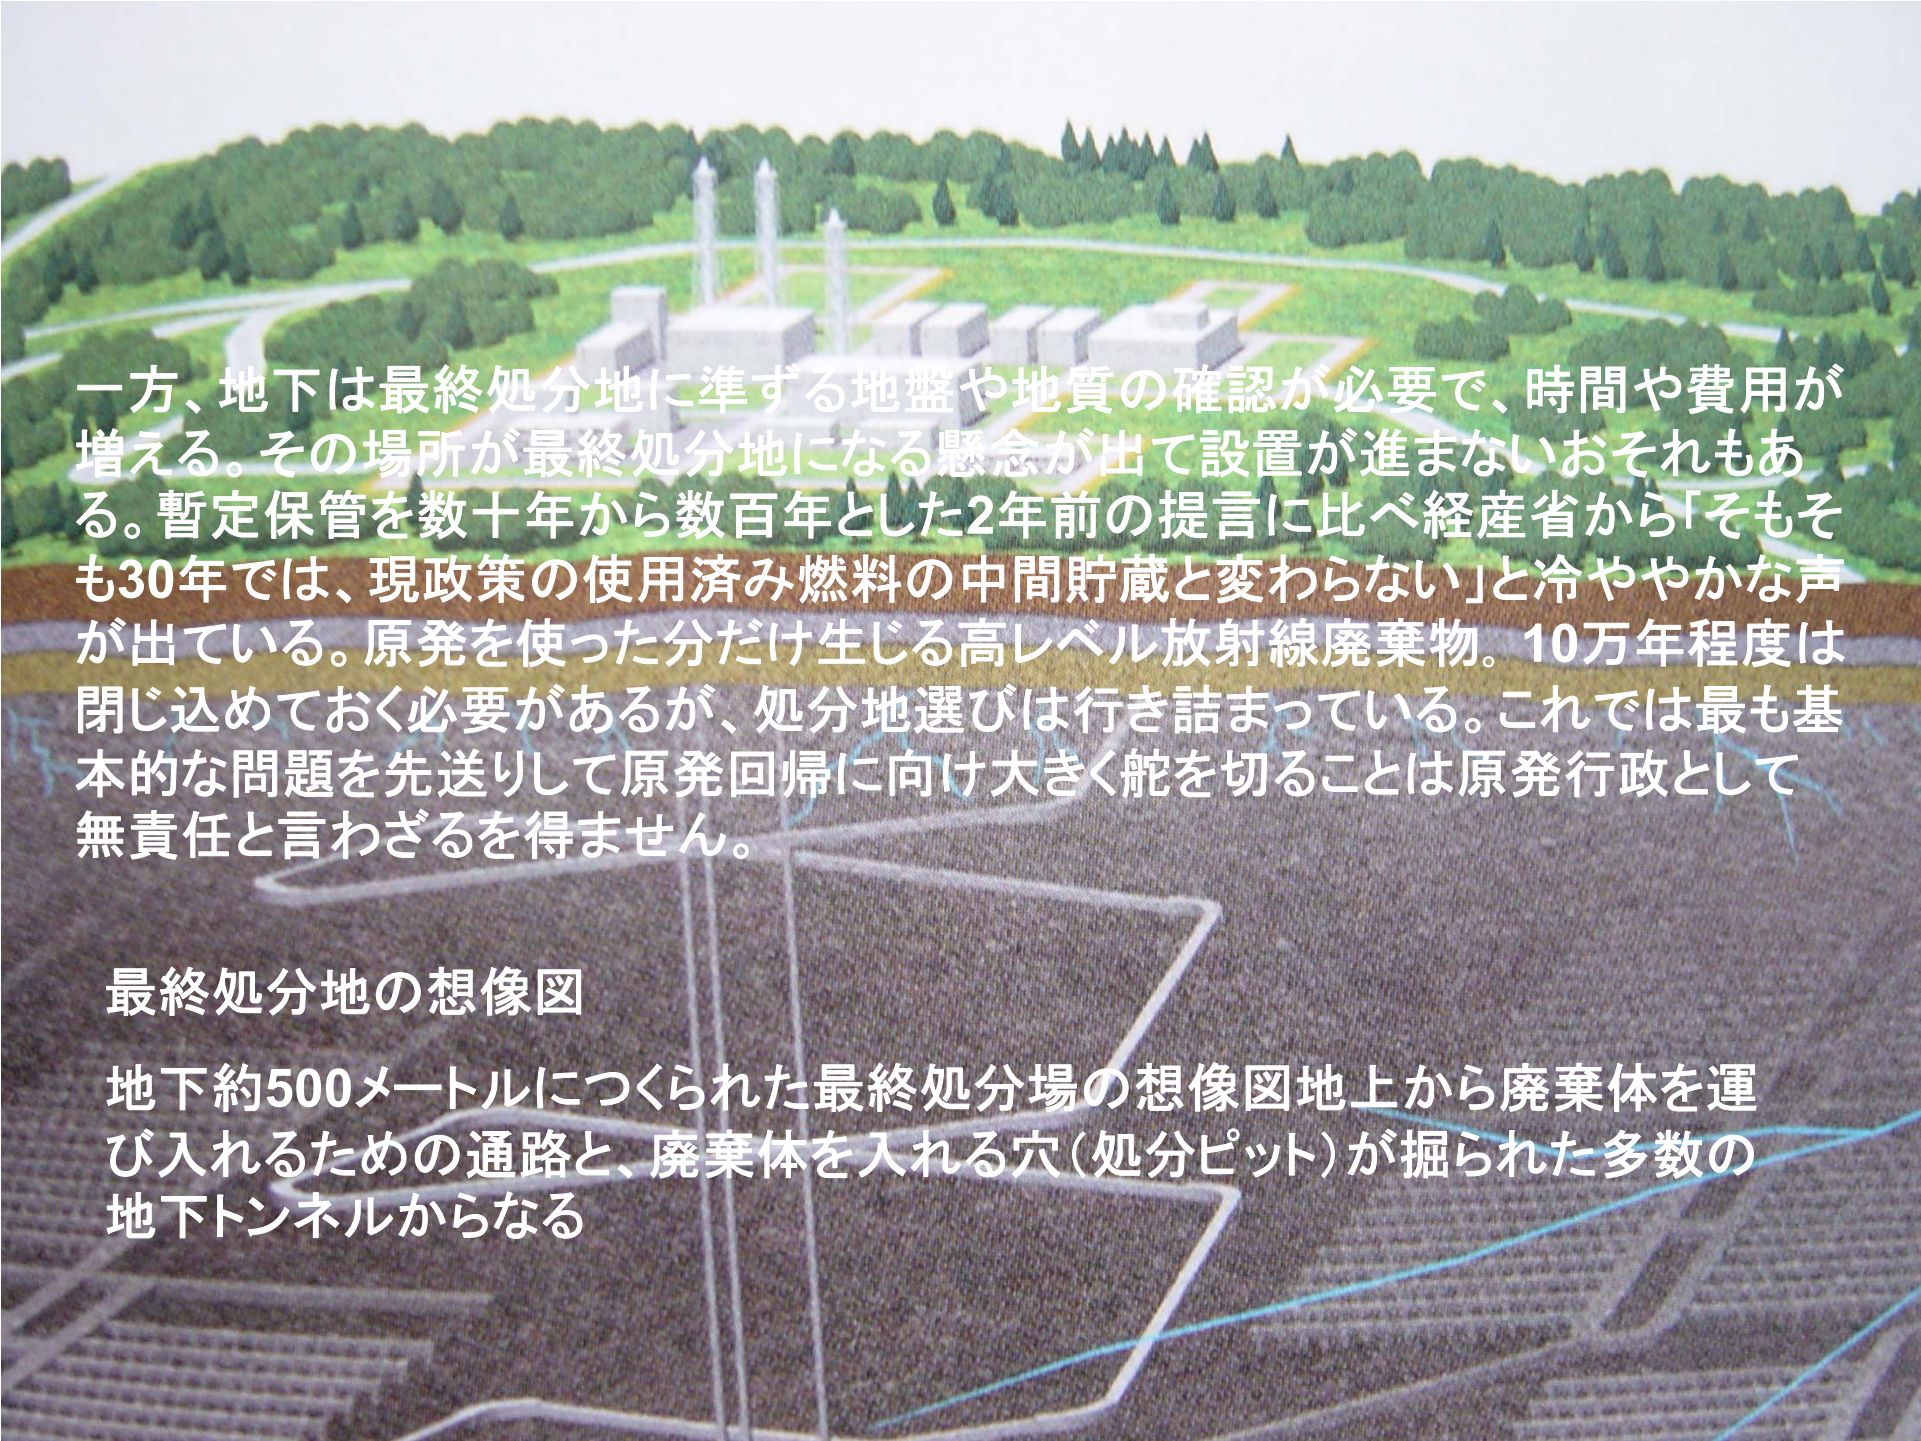
最終処分地の想像図

割れ目を通る地下水

埋め戻された地下トンネル

地下約500メートルにつくられた最終処分場の想像図地上から廃棄体を運び入れるための通路と、廃棄体を入れる穴(処分ピット)が掘られた多数の地下トンネルからなる

フィンランドで建設中の使用済み核燃料の最終処分地「オンカロ」
フィンランド政府は、西南部の街オルキオトの地下約500メートルの岩盤に使用済み核燃料を処分することを決定している。使用済み核燃料は、まず地上の工場で専用の容器に入れられる。そして、地下のトンネル(処分地)に等間隔につくられた縦穴(処分ピット)に一つずつ入れられる。2120年ごろまでにすべての処分ピットが容器でうまり、すべての坑道が埋め戻される。その後、数万年以上にわたり封印される予定だ。
